Sag nr. 452-98

For: Robert og Kjær ApS
Industrivej 9
7130 Juelsminde

Der er på omstående vilkår foretaget prøvning af bestandigheden af Perform og af Perform udnyttet som inddækninger i forbindelse med taggennemføringer udført af zink, aluzink, galvaniseret plade og aluminium. Perform er en nyudviklet komposit beregnet til inddækning på profilerede tagmaterialer.

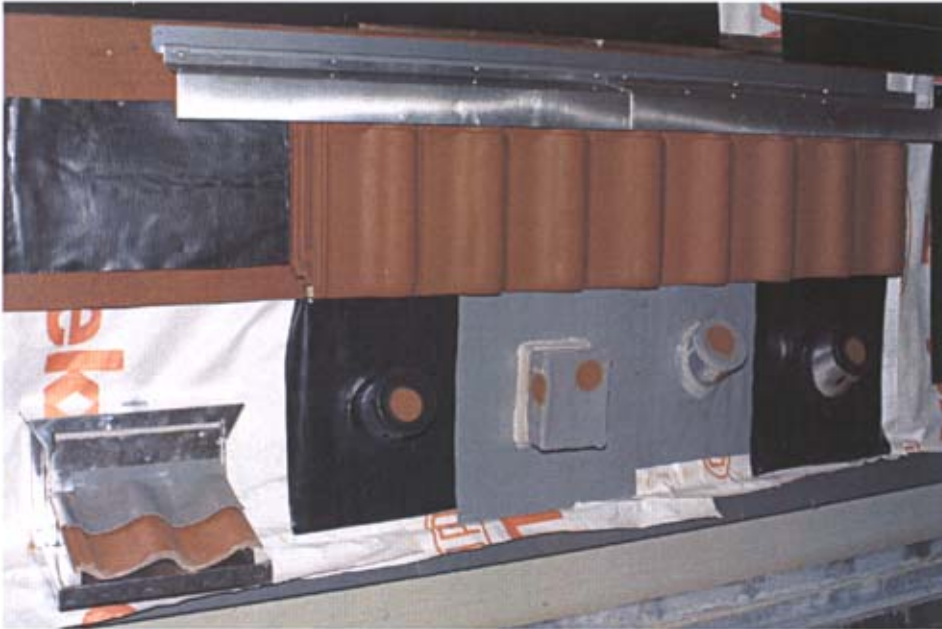
Figur 1. Prøveemnerne monteret i By og Bygs klimasimulator.

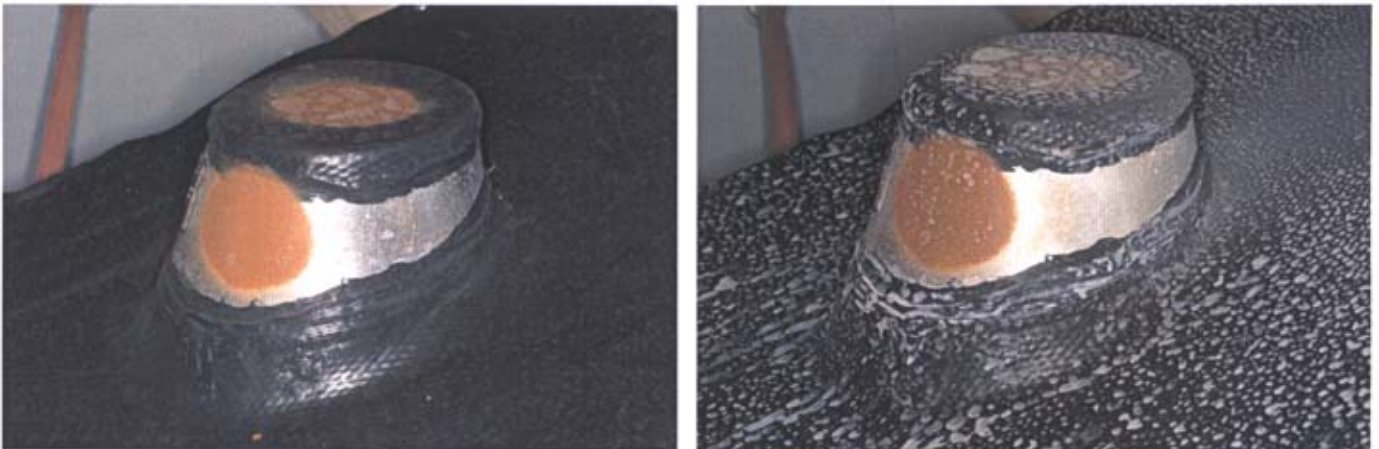
Figur 7. Prøveemne med konisk gennemføringselement udført i aluminium før (til venstre) og efter (til højre) påvirkning i By og Bygs specielt opbyggede prøvestand (der er kalkplatter på prøveemnerne, fordi der er benyttet postevand).

B) Som resultat af den visuelle bedømmelse blev det konstateret, at der hverken var forskel på Perform eller Performs samling til gennemføringer før og efter påvirkning i By og Bygs specielt opbyggede prøvestand, som fx vist på figur 6 og 7. Dog er der kalkpletter på emnerne efter påvirkningen, fordi der er benyttet postevand. Der var ingen vandpåvirkning på karduspapiret.
