Sag nr. 452-98

Der er på omstående vilkår foretaget prøvning af bestandigheden af Perform og af Perform udnyttet som inddækninger i forbindelse med taggennemføringer udført af zink, aluzink, galvaniseret plade og aluminium. Perform er en nyudviklet komposit beregnet til inddækning på profilerede tagmaterialer.

A) NT Build 495: Building Materials and Components in Vertical Position Exposure to Accelerated Climatic Strains.

B) ISO 9125: Fibre-cement slates and fittings. Der udføres kun testen: Heat-rain og kun på emner med gennemføringer.

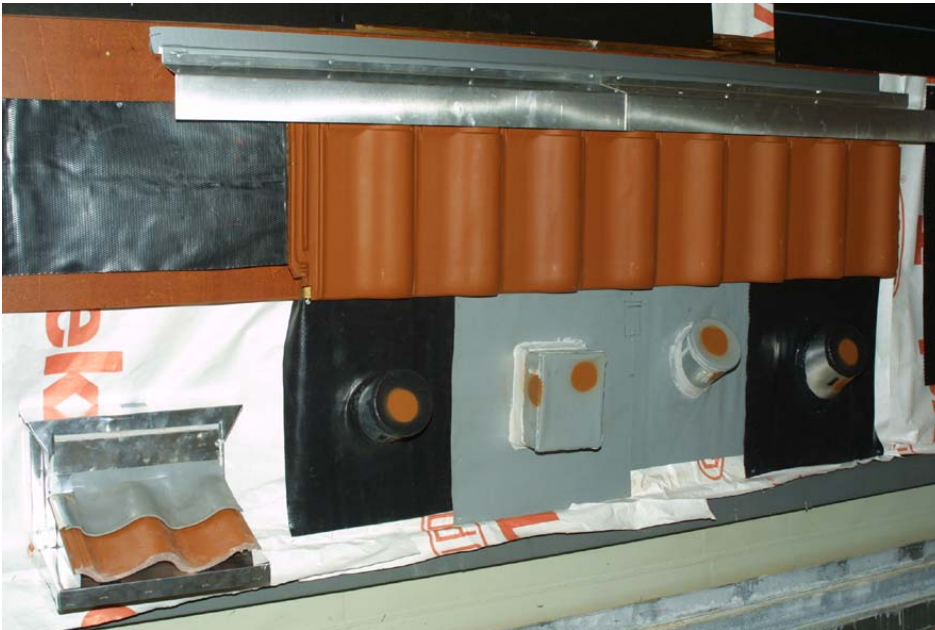
Figur 1. Prøveemnerne monteret i By og Bygs klimasimulator.

A) Prøveemnerne blev monteret i By og Bygs klimasimulator se figur 1. Det ene plane prøveemne blev inden bukket 10 gange (på tværs af trækretningen) og det sidste plane prøveemne blev anbragt i klimarum med 50 % RF. Der blev foretaget en fotoregistrering af samtlige prøveemner. Efter 168 cykliske påvirkninger blev prøveemnerne igen fotoregistreret, derefter blev de nedtaget.

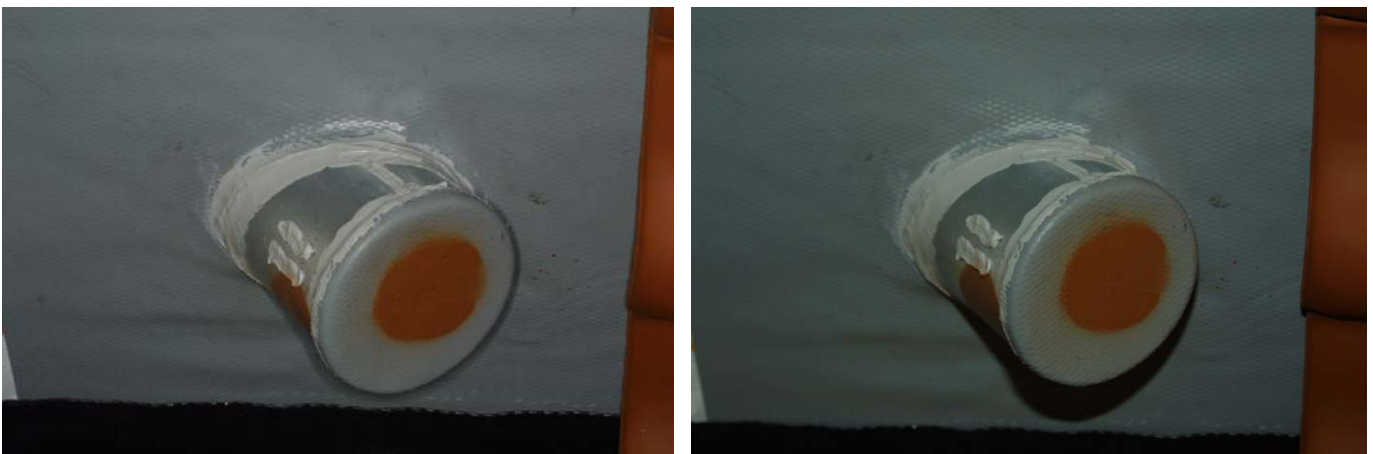
Figur 4. Prøveemne med gennemføringsselement udført i galvaniseret plade før (til venstre) og efter (til højre) påvirkning i By og Bygs klimasimulator.

A) Som resultat af den visuelle bedømmelse blev det konstateret, at der hverken var forskel på Perform eller Performs samling til gennemføringer før og efter påvirkning i By og Bygs klimasimulator, som fx vist på figur 3 og 4. Der var ingen synlig forskel i Performs anslag mod tagstenen før og efter påvirkningerne se figur 5. Der var ingen vandpåvirkning på karduspapiret. Den maksimale trækstykke og brudforlængelsen ved den maksimale trækstyrke, samt gennemsnit og standardafvigelse er angivet i tabel 2. Der er ingen signifikant forskel på den maksimale trækstykke og brudforlængelsen før og efter påvirkningerne.

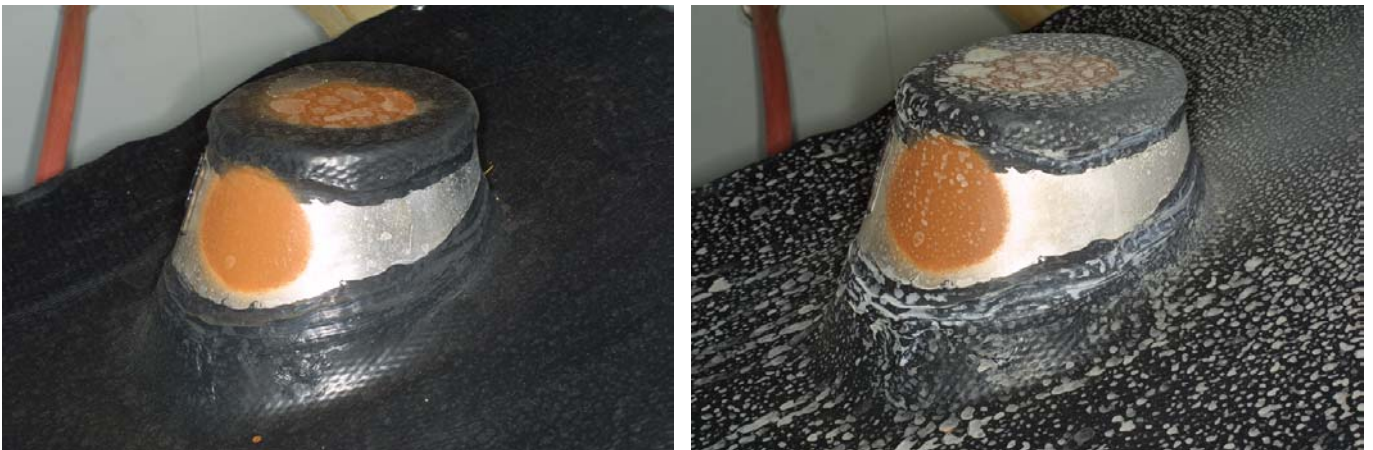
Figur 7. Prøveemne med konisk gennemføringselement udført i aluminium før (til venstre) og efter (til højre) påvirkning i By og Bygs specielt opbyggede prøvestand (der er kalkplatter på prøveemnerne, fordi der er benyttet postevand).

B) Som resultat af den visuelle bedømmelse blev det konstateret, at der hverken var forskel på Perform eller Performs samling til gennemføringer før og efter påvirkning i By og Bygs specielt opbyggede prøvestand, som fx vist på figur 6 og 7. Dog er der kalkpletter på emnerne efter påvirkningen, fordi der er benyttet postevand. Der var ingen vandpåvirkning på karduspapiret.
